Mission de diagnostics énergétiques du patrimoine bâti
Des communes adhérentes au SYDESL

Commune de TRAMAYES

DIAGNOSTICS ENERGETIQUES

FOUR A PAIN

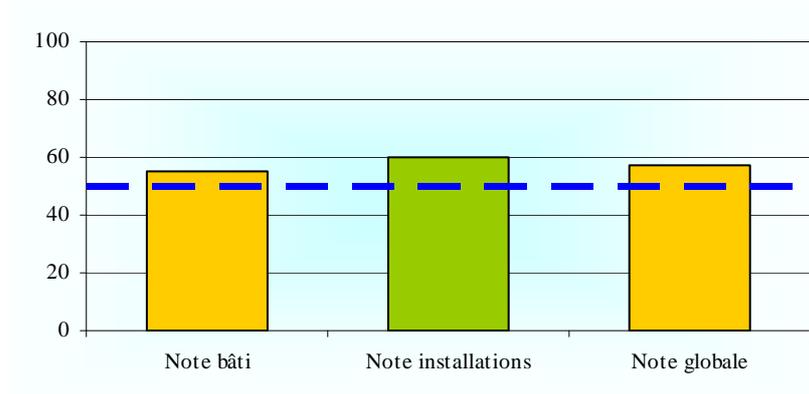
La qualité énergétique du bâti est insuffisante.
Les installations sont en bon état apparent.
Leur gestion est bonne.

Ce bâtiment est en grande partie ouvert sur l'extérieur et n'est donc pas chauffé ; il n'a pas à être isolé.
